SYNTHESE DES DIAGNOSTICS REALISES

Rapport du dossier SN44-16-09-BL-016
Visite effectuée le 21/09/2016
Établi en un exemplaire original le mercredi 21 septembre 2016

MAISON
13, RUE DU BREIL
44680 CHEMERE

REPERAGE AMIANTE

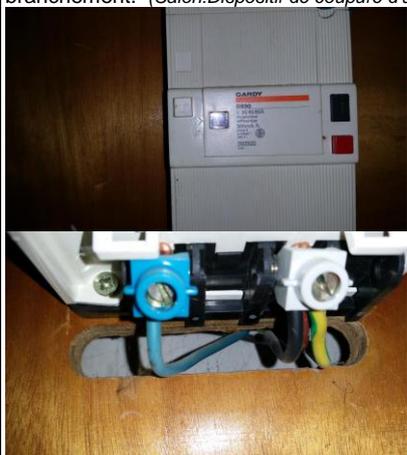
N° Fiche : B4 Dispositif de protection contre les surintensités adapté à la section des conducteurs sur chaque circuit

N° Article (1)	Libellé des anomalies	Mesure compensatoire correctement mise en œuvre	
		Article (2)	Libellé (3)
B4.3f1	La section des CONDUCTEURS de la CANALISATION alimentant le seul tableau n'est pas adaptée au courant de réglage du DISJONCTEUR de branchement. (Salon:Dispositif de coupure d'urgence)

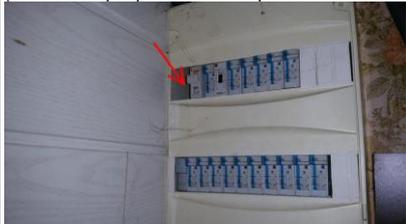
N° Fiche : B7 Matériels présentant des risques de contact direct avec des éléments sous tension

N° Article (1)	Libellé des anomalies	Mesure compensatoire correctement mise en œuvre	
		Article (2)	Libellé (3)
B7.3a	L'ENVELOPPE d'au moins un matériel est manquante ou détériorée. (Salon:manque petit cache de protection de tableau électrique)

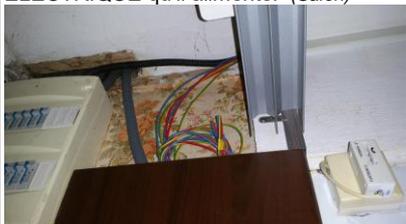
B8.3e	Au moins un CONDUCTEUR isolé n'est pas placé sur toute sa longueur dans un conduit, une goulotte, une plinthe ou une huisserie, en matière isolante ou métallique, jusqu'à sa pénétration dans le MATERIEL ELECTRIQUE qu'il alimente. (Salon)
